Valutazione della suscettibilità al dissesto delle cavità antropiche di Civitanova Marche (MC)

Collapse susceptibility assessment of anthropogenic cavities of Civitanova Marche (MC)

CORAZZA A. (*), TIBERI P. (**), COSIMI A. (**), ELEUTERI A. (**), FELIZIANI R. (**),
MENGA A. (**), POETA A. (**), BERDINI V. (****), CAPOZUCCA F. (****),
FRAPICCINI A. (**), GHERGO F. (****), BALDASSARRI M. (****),
POSTACCHINI G. (****), CONTI A. (****), CONTI M. (****),
MENTONI M. (****), MERCURI D. (****),
MORESCHINI S. (****)

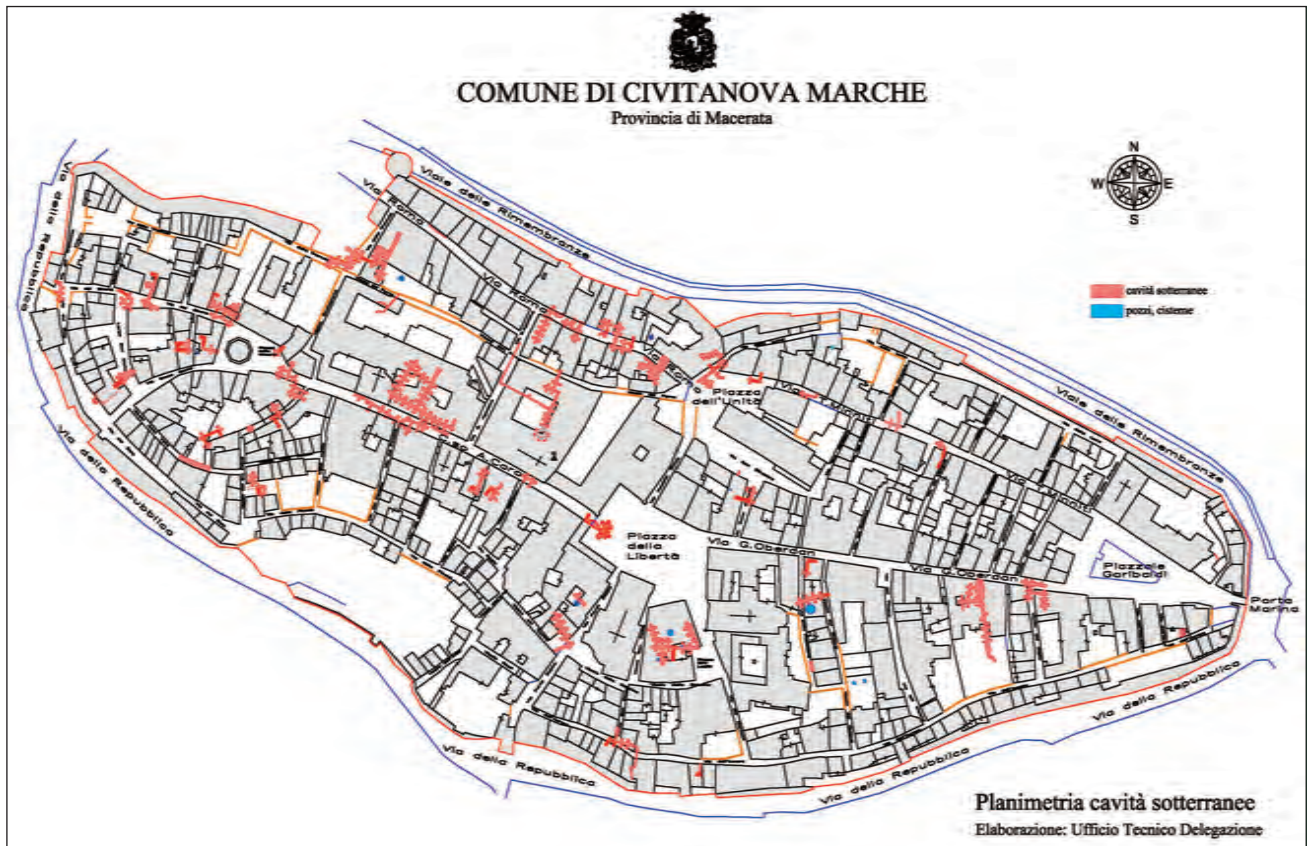
Fig. 5 – Mappa delle cavità sotterranee.
– *Underground cavities map.*

Successivamente a ciò con l'ordinanza n.176 del 27/08/2010 l'Amministrazione comunale ha ritenuto utile censire tutte le cavità presenti nel sottosuolo del centro storico di Civitanova Alta, comprese le cisterne e i pozzi, fornendo indicazioni dettagliate in merito alla geometria, alle dimensioni ed indicando le quote delle cavità, rispetto al piano campagna. In totale sono stati individuati e mappati 62 siti in cui sono presenti cavità sotterranee (fig. 5).

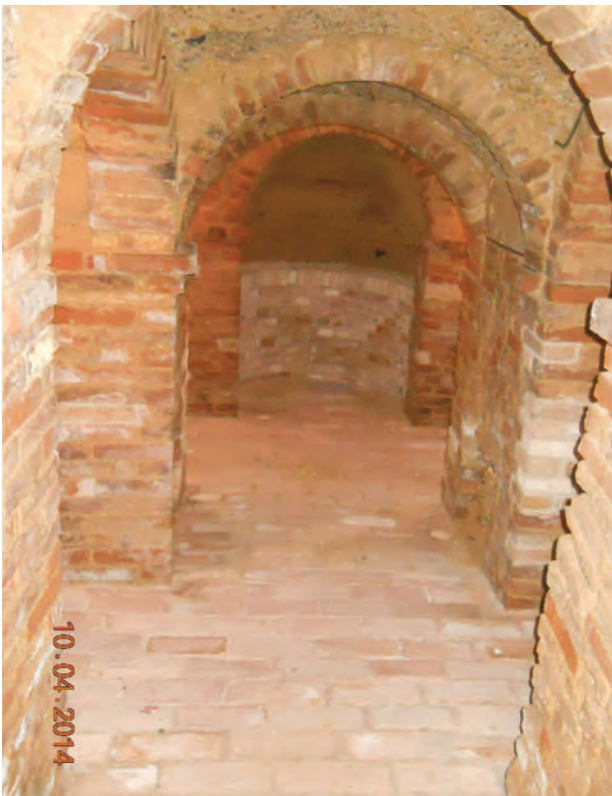
Le cavità sono state scavate per prelievo di inerti e per essere adibite a depositi e cantine. La maggior parte di esse, dopo essere state scavate, sono state per lunghi tratti rivestite in muratura, generalmente ancora in buone condizioni, che ne garantiva una migliore fruibilità in condizioni di sicurezza (fig. 6). Le cavità prive di rivestimento mostrano generalmente un buon grado di conservazione (fig. 7). Le gallerie si dispongono su un livello unico a poca profondità dal piano campagna, direttamente sotto i piani scan-

Fig. 6 – Cavità con rivestimento in muratura.
– *Cavity with coating masonry.*

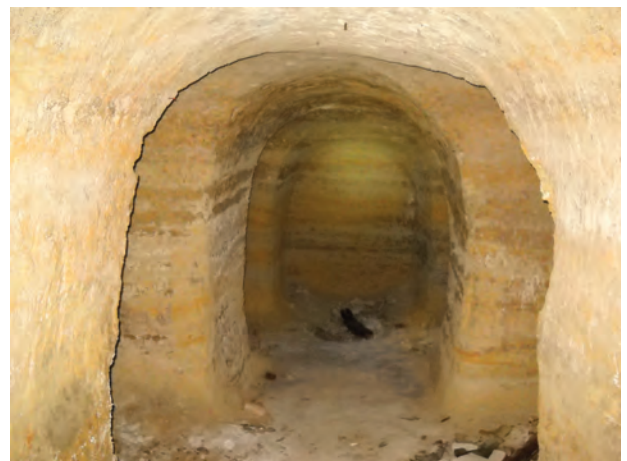
All'interno delle cavità prive di rivestimento è ben visibile in affioramento la litologia e la giacitura della stratificazione (vedi fig. 7).

Fig. 7 – Cavità senza rivestimenti.
– *Cavity without coatings.*

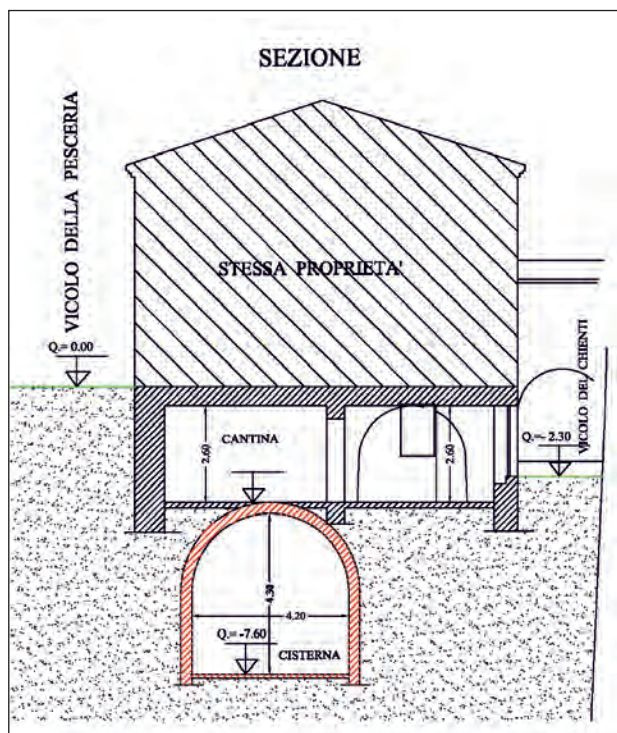
Fig. 8 – Sezione della cavità n. 20.
– Cavity n. 20 cross-section.

tinati degli edifici (fig. 8). Il loro sviluppo è articolato con una o più gallerie ai lati delle quali sono state scavate le nicchie destinate ad ospitare materiali e beni (vino, alimenti, attrezzi etc). Il loro ingresso si trova in corrispondenza del fabbricato di cui costituivano una pertinenza ma nel loro sviluppo areale le cavità vanno interessare anche il sottosuolo di strade pubbliche e di altri fabbricati (fig. 9).

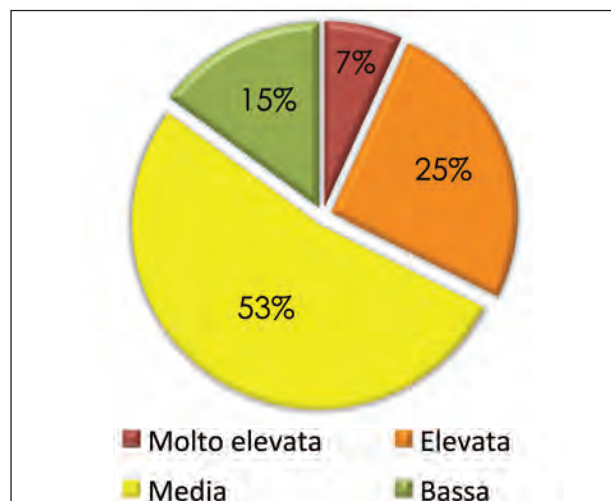
Fig. 19 – Diagramma a torta della suscettibilità al dissesto.
– Pie chart of collapse susceptibility.

Utilizzando questa metodologia è stato possibile suddividere le 62 cavità e i relativi tratti in quattro classi principali, ciascuna caratterizzata da un differente grado di suscettibilità al dissesto (tab. 3, fig. 19).

Classe	Numero tratti
Molto elevata	5
Elevata	19
Media	39
Bassa	11
Totale	74

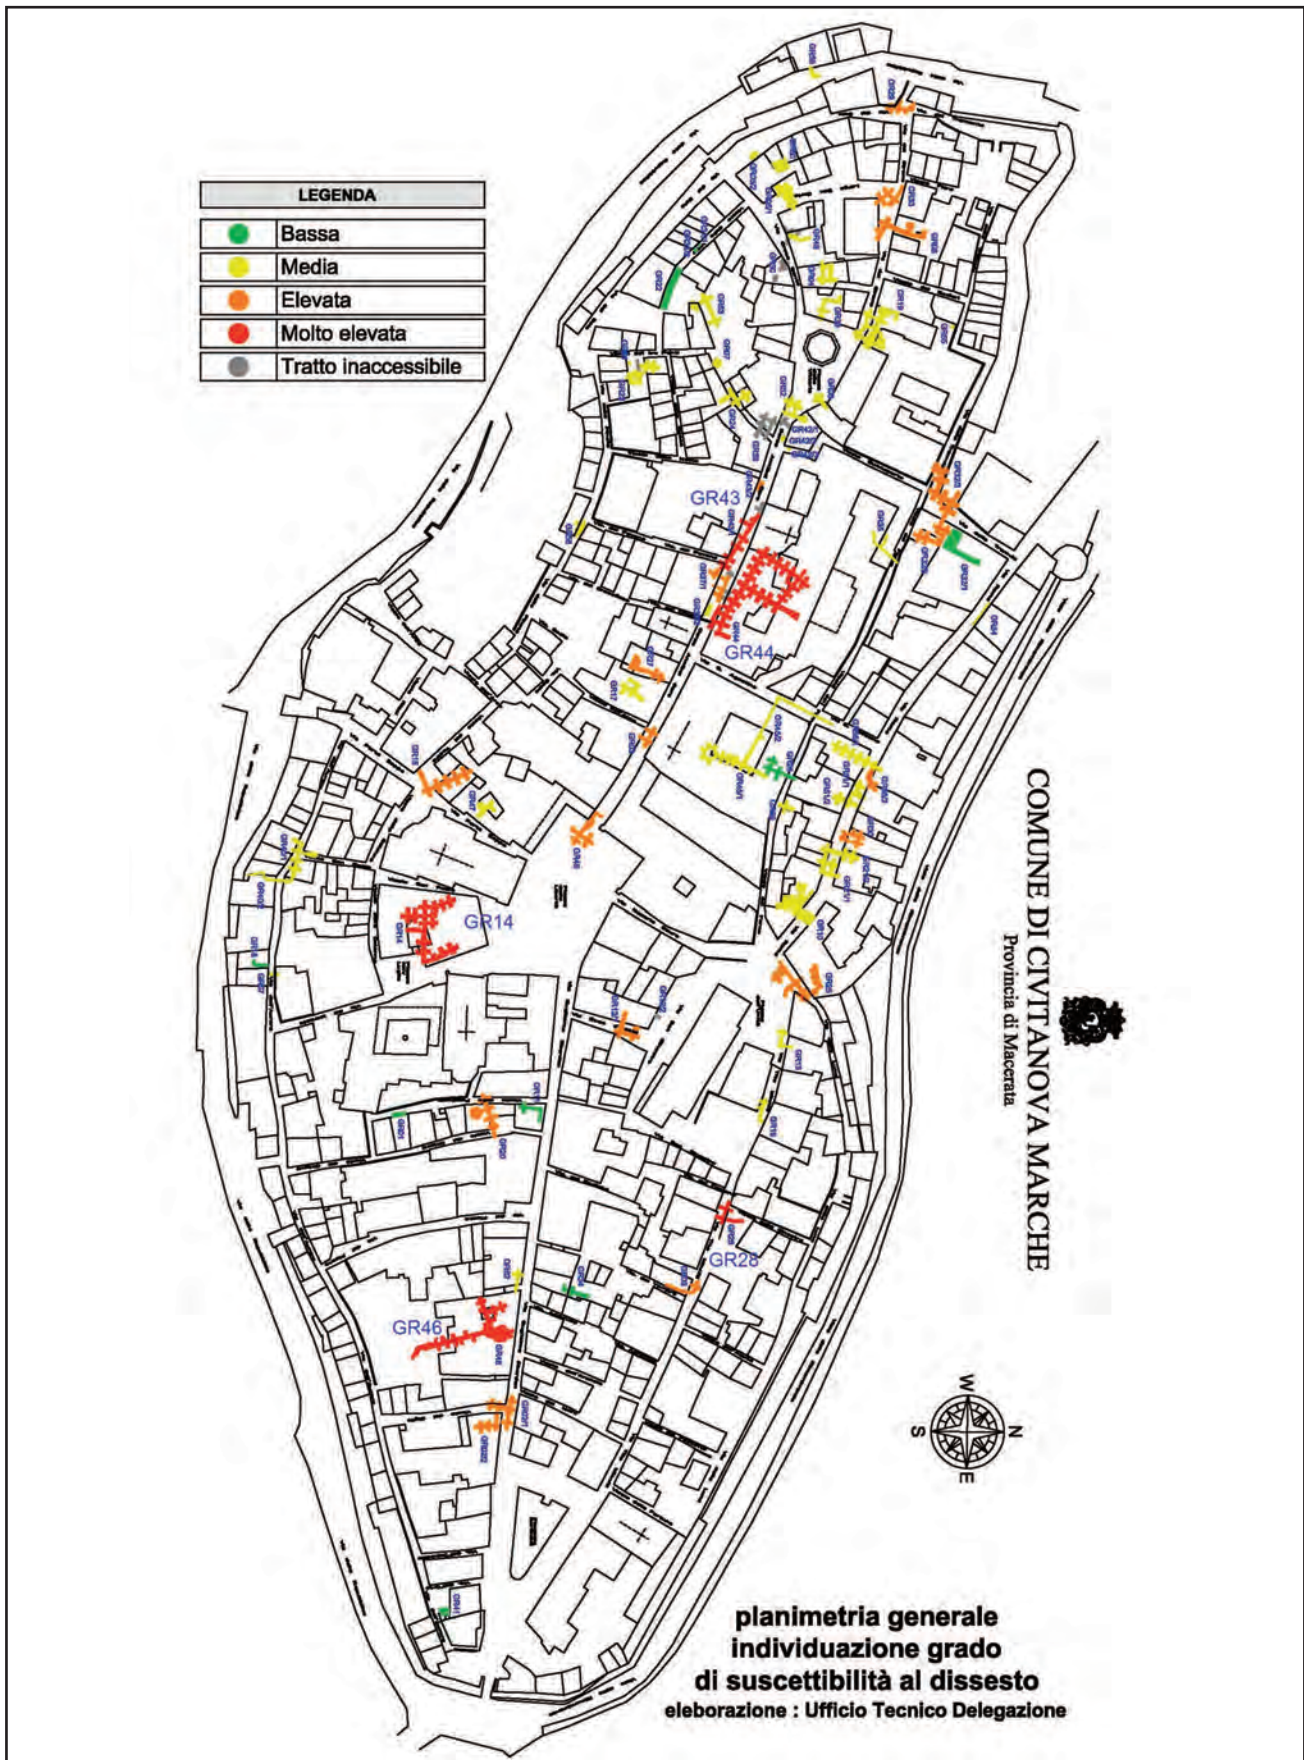
Fig. 20 – Mappa della suscettibilità al dissesto.
 – Collapse susceptibility map.

Le cavità che meritano più attenzione (suscettibilità molto elevata, in rosso) risultano essere cinque (tab. 3, fig. 20):

Per le restanti 4 cavità classificate a suscettibilità molto elevata non si segnalano al momento situazioni riconducibili a cedimenti anche parziali o segnali significativi di lesioni o quadri fessurativi degli edifici sovrastanti tali da comprometterne l'agibilità.
