8. Analisi del dissesto da frana nella Provincia di Bolzano - Alto Adige Südtirol

V. Mair, C. Strada, M. Volcan

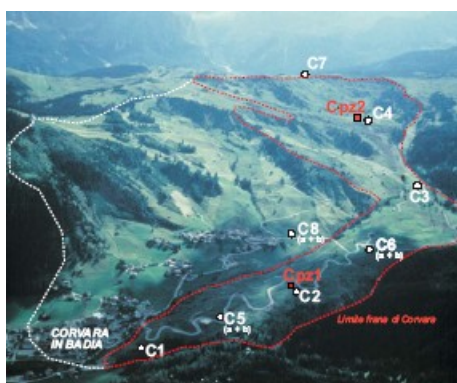
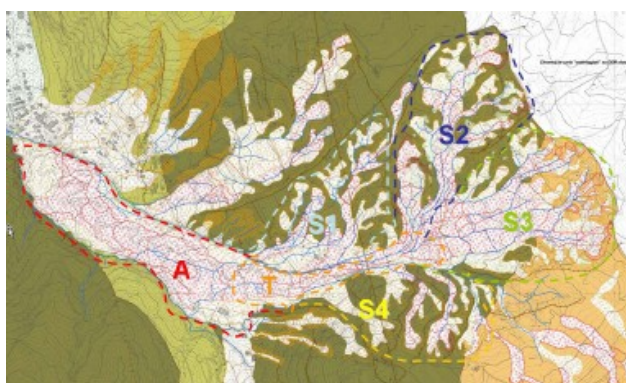
Figura 8.19 a) Ubicazione degli inclinometri (monitoraggio 1997-2001); b) Cartografia della frana con indicazioni morfologiche (S1, S2, S3, S4, T, A).

Il piede della frana, che si pone a ridosso dell'abitato di Corvara, non è in fase d'avanzamento. Questo è presumibilmente imputabile al fatto che l'unghia della frana è in realtà costituita dall'antico accumulo della frana di Arlara (paleofrana laterale che ostruì la valle).
