Report attività ISPRA dell' 01 e 02 settembre 2016 - INTEGRAZIONE

Sopralluogo dell' 01/09/2016 al Ponte Scandarello

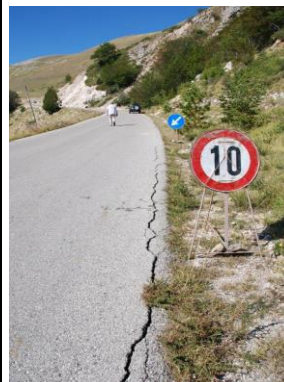
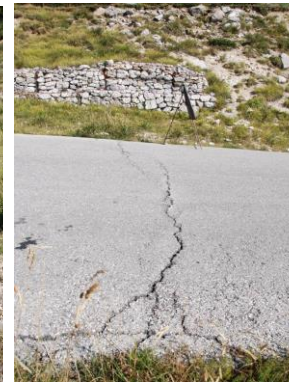
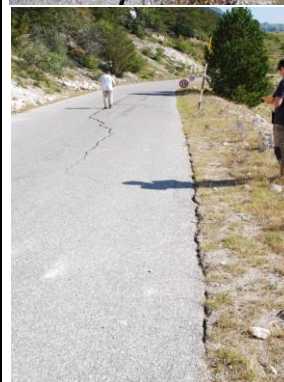
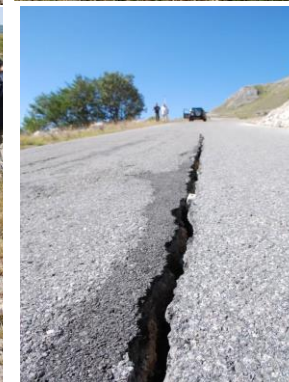
codice	Data_rilevo	Località	Lat	Lon	Tipo_effetto	descrizione	Rischio_residuo
ISP-AP1	02/09/2016	Strada tra Pretare e Forca di Presta (a poco più di 1 km da Forca di Presta)	42,798532	13,269242	Fratture	Fratture su un tratto stradale che attraversa il corpo di una frana di detrito. Le fratture hanno una larghezza pari ad un massimo di due centimetri, disposte sia ortogonalmente alla strada che longitudinalmente ad essa.	Medio. Da monitorare lo stato della strada. Non vi sono strutture abitative direttamente coinvolte. Più a valle è presente un rifugio.
ISP-AP2	02/09/2016	Strada tra Pretare e Forca di Presta (a circa 1 km da Forca di Presta)	42,797864	13,267848	Frattura	Fratture longitudinali alla strada. La frattura disposta sul bordo della strada verso valle ha una lunghezza di circa 15m metri ed una apertura fino a 5 cm; la frattura al centro della strada è lunga circa 10 m ed ha ampiezza di circa 5 cm. Le fratture s	Medio. Come sopra

ISP-AP3	02/09/2016	Strada tra Pretare e Forca di Presta (a circa 1 km da Forca di Presta)	42,797828	13,267772	Crollo	Crollo di materiale detritico lungo il lato verso monte della strada	Medio. Non si esclude la possibilità di ulteriori crolli in caso di nuovi eventi sismici, con rischio per la viabilità
		Strada tra Pretare e Forca di Presta				Frattura disposta trasversalmente	Medio-basso. Da
