14. PERICOLOSITÀ DI ORIGINE NATURALE

CAPITOLO 14 – PERICOLOSITÀ DI ORIGINE NATURALE

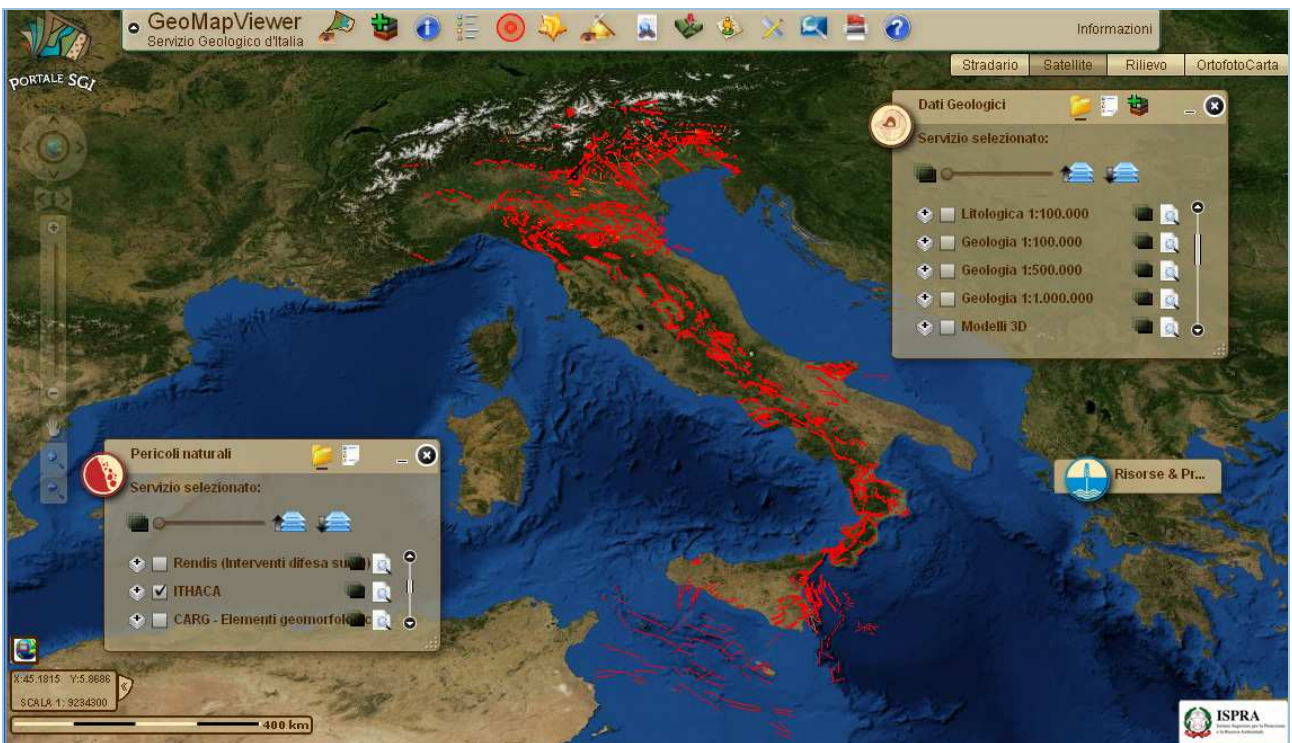
Figura 14.1: Portale del Servizio Geologico d'Italia. Mappa di sintesi di tutte le faglie capaci contenute nel database ITHACA

Le figure rappresentano il *database* ITHACA (ITaly HAZard from CApable faults) a scale differenti così come sono visualizzabili nel Portale del Servizio Geologico d'Italia (servizi WMS). In Figura 14.1 è rappresentata una mappa di sintesi di tutte le faglie capaci contenute nel *database*. In Figura 14.2 e 14.3 sono visibili due ingrandimenti a scala crescente, relativi rispettivamente all'Appennino laziale-abruzzese e all'area epicentrale del terremoto abruzzese del 6 aprile 2009 (Mw 6.3). Durante questo ultimo evento sismico la riattivazione in superficie della Faglia di Paganica per una lunghezza compresa tra 2,5 e 6 km e con dislocazioni in superficie fino a oltre 10 cm, ha causato la rottura dell'acquedotto del Gran Sasso. In Figura 14.4 è riportata la tabella descrittiva delle caratteristiche della faglia di Paganica.

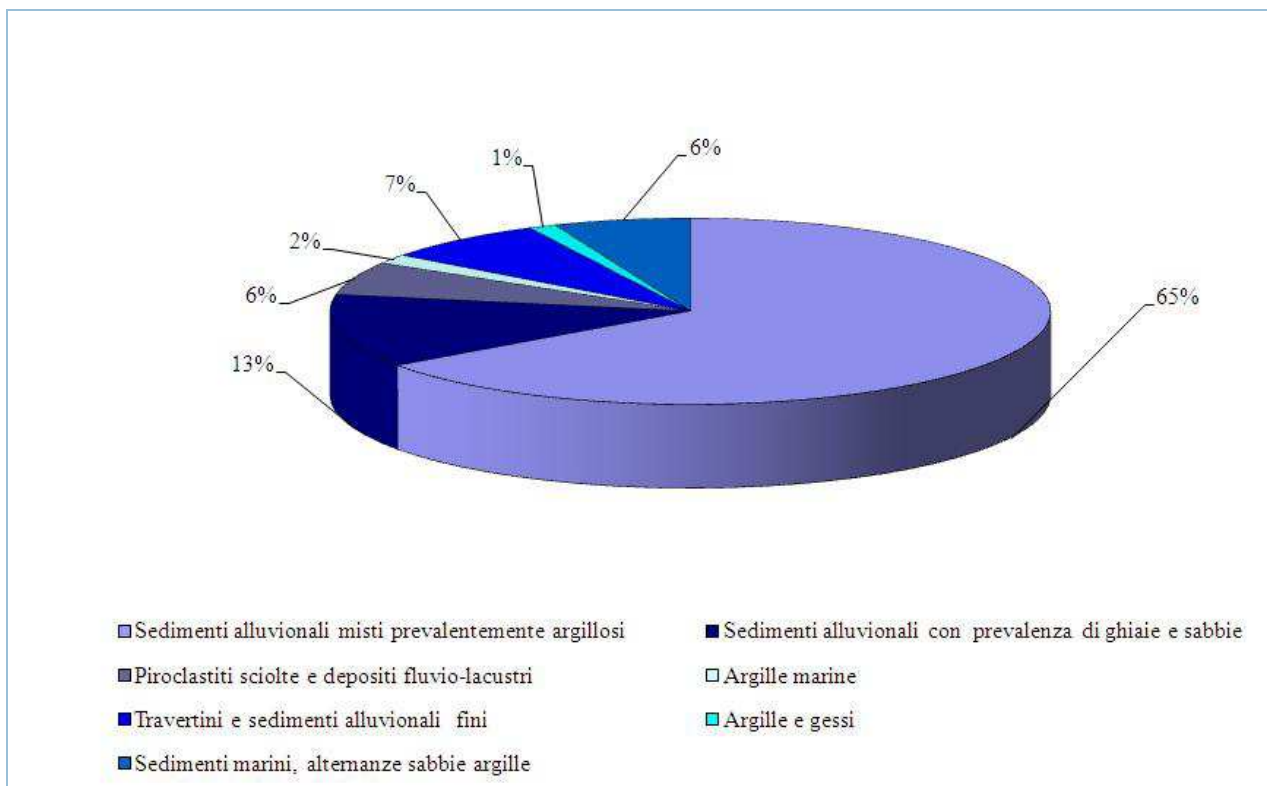
Figura 14.11: Tipologia dei sedimenti costituenti la copertura delle aree suscettibili ai fenomeni di *sinkhole* naturali

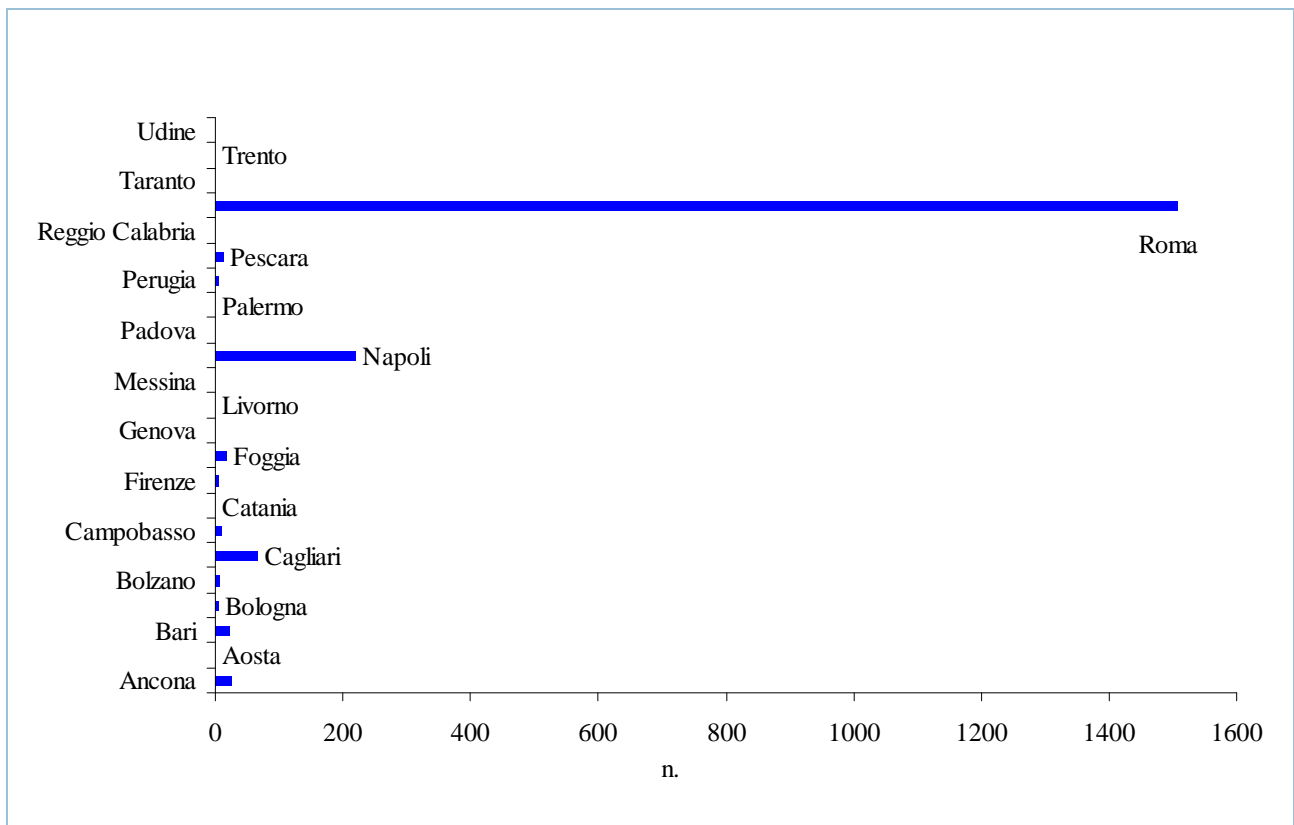
Figura 14.12: Distribuzione degli sprofondamenti antropogenici nei principali centri urbani d'Italia

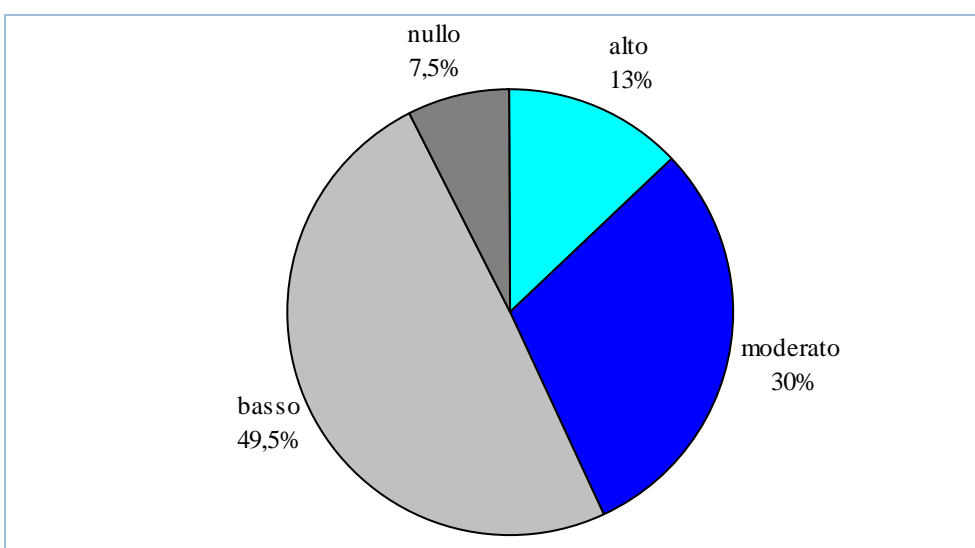
Figura 14.18: Regione Abruzzo -distribuzione delle Piccole Dighe per categoria di rischio
