Cavit  sotterranee nel centro storico di Bracciano, primo contributo

Underground cavities in the historic centre of Bracciano, first contribution

DELMONACO GIUSEPPE, MORETTI PAOLO, NISIO STEFANIA, PUZZILLI LUCA MARIA,
TRAVERSA FRANCESCO

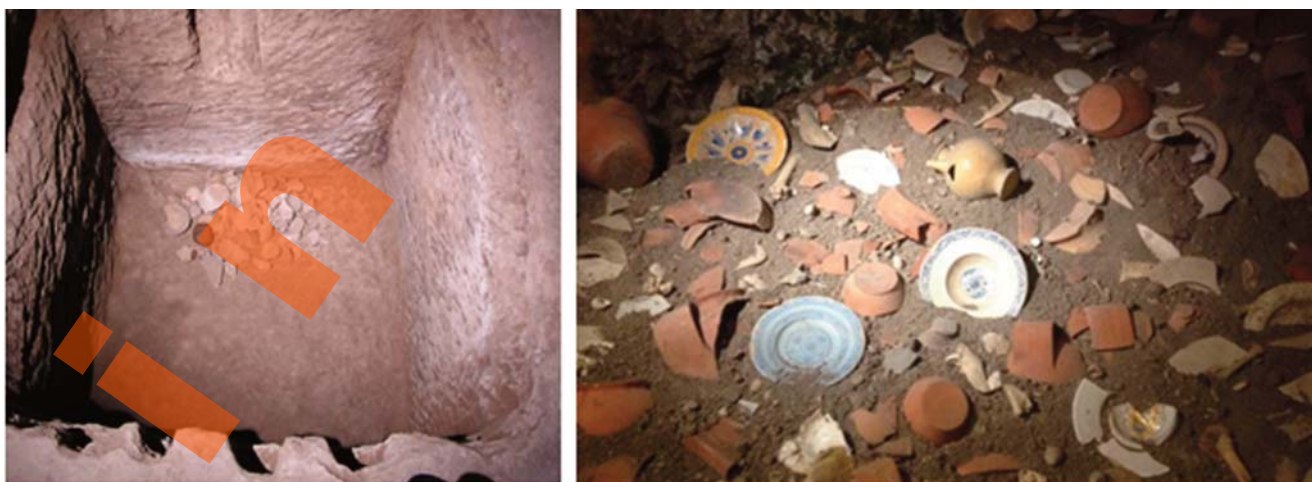
Fig. 4 - Esempi di cavità utilizzate come butti a) Pozzo della cava Orvieto (TN) b) Celleno (VT).
- Examples of cavities used as butti a) Pozzo della cava Orvieto (TN) b) Celleno (VT).

Questi *butti* erano delle fosse, scavate ad hoc al di sotto delle abitazioni, a cui erano collegati da canali di scarico, oppure direttamente negli orti o nelle strade, in questo caso si trattava di butti pubblici. Altre volte furono utilizzati gli ipogei già presenti nel territorio perché cave di estrazione del materiale.

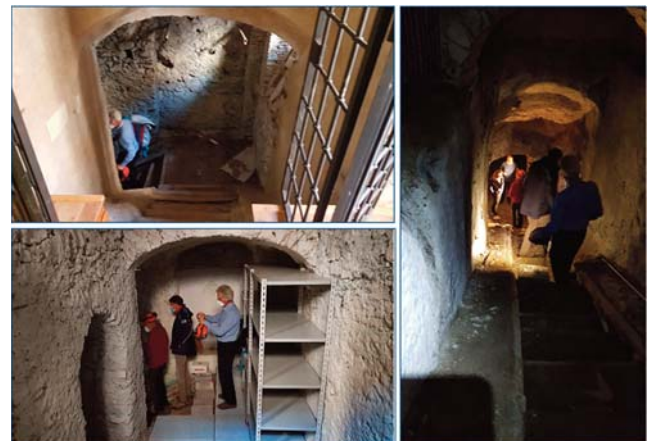
Fig. 7 - L'accesso alle cavità presenti sotto Piazza Mazzini.
- Access to the cavities below Piazza Mazzini.

Agli ipogei di Piazza Mazzini si accede direttamente tramite la scala interna dell'edificio (Fig. 7). I cunicoli larghi circa 1,5/2 m e alti 2/3 m sono stati scavati nei depositi appartenenti alla "Colata Piroclastica di Bracciano" costituita da depositi di spes-

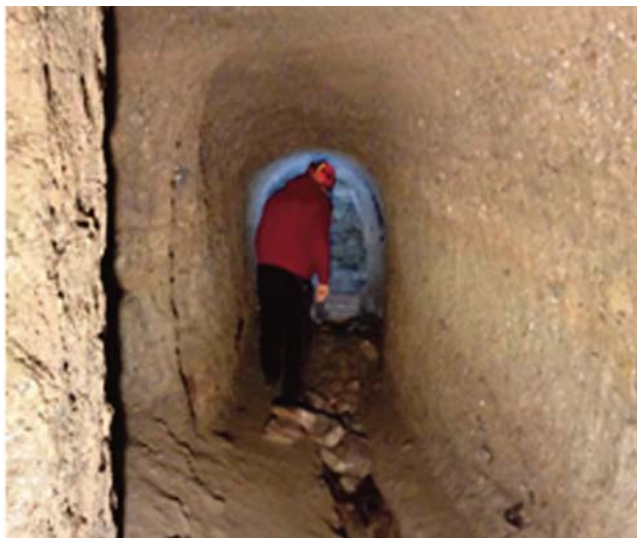
Fig. 8 - Un cunicolo al di sotto di Piazza Mazzini.
- A tunnel underneath Piazza Mazzini.

Il rilievo preliminare/speditivo effettuato ha permesso di osservare, in alcune porzioni, la presenza a terra di piccoli cumuli di blocchi ascrivibili a probabili crolli. Alcuni tratti di cunicolo risultano rivestiti

in cemento armato. E' stato osservato che in alcuni tratti tale rivestimento risulta in soluzione di continuità con l'ammasso roccioso inficiando quindi la funzione statica della struttura. Non è stata rilevata la presenza di acqua. Nella figura 8 è possibile osservare uno dei cunicoli ivi presenti, in cui è evidente al centro la canaletta per il drenaggio dell'acqua.

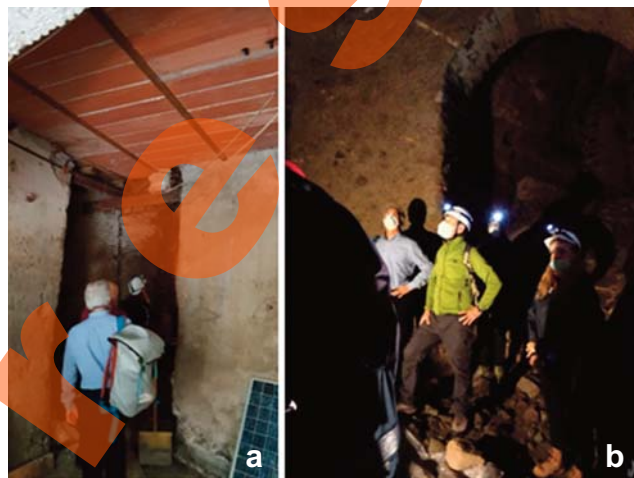
Fig. 10 - a) Accesso all'ipogeo; b) Ambiente ipogeo di via Fioravanti.
- a) Access to the hypogeum; b) Underground space of via Fioravanti.

All'ipogeo di Via Fioravanti accede passando all'interno di una rimessa posta al civico n. 31. La figura 9 riporta lo stralcio di una planimetria catastale (estratto foglio 25) dove in giallo è presente lo sviluppo indicativo degli ambienti sotterranei. Sorpassato il varco visibile in figura 10 a si accede a un ambiente sotterraneo di ampie dimensioni con altezze che in alcuni tratti raggiungono circa i 5 m (Fig. 10 b).

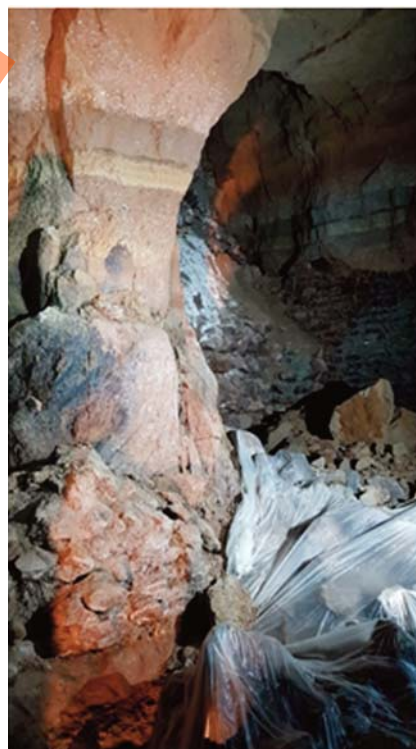
Fig. 11 - Crolli presso l'ipogeo di Via Fioravanti.
- Collapses near the hypogeum of Via Fioravanti.

All'interno è stato possibile osservare che la cavità è stata interessata da fenomeni di crollo dovuti alle non rare discontinuità presenti unitamente alla diffusa alterazione dell'ammasso roccioso osservata (Fig. 11). Non è stata rilevata presenza di acqua.

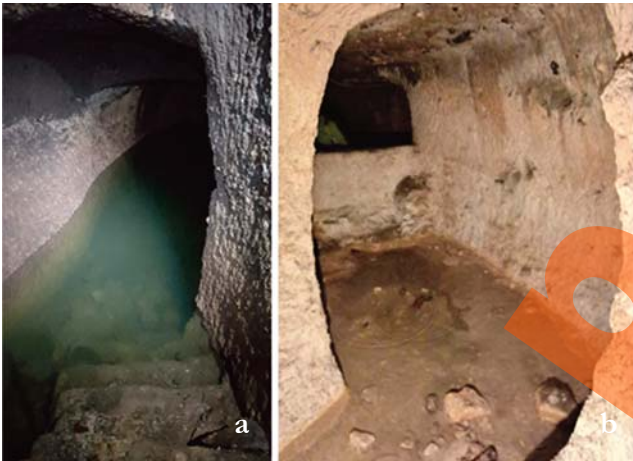
Fig. 12 - a) Vasca per la raccolta delle acque da cui si accede attraverso una scala, oggi sommersa; b) cunicolo presente sotto via della Collegiata.

All'ipogeo di Via della Collegeta si accede da un'abitazione civile (Fig.11); esso si estende anche al di sotto della strada in direzione di Via della Rotonda e della Cattedrale (Fig. 8). L'ipogeo è caratterizzato nella porzione al di sotto dell'edificio, di una cisterna per acqua, costituita da una vasca rettangolare (Fig.12, a, b). All'interno dell'ambiente ipogeo vi è una diffusa circolazione di acque di falda che determinano stillicidi diffusi in vaste aree dei cunicoli.

- a) Basin for collection of waters accessible through a staircase, today submerged; b) tunnel under via della Collegiata.

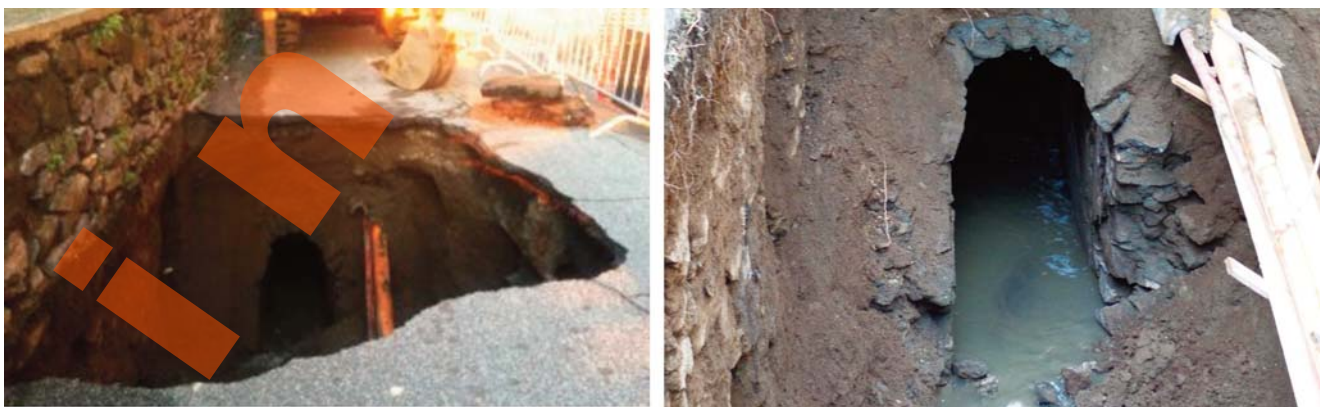
Fig. 13 - Voragine in Via del Fossato Novembre 2014 e galleria individuata.
- Sinkhole in Via del Fossato November street 2014, and tunnel identified.

In Via del fossato, in particolare, a novembre 2014, il cedimento del piano stradale ha comportato l'apertura di due voragini che hanno portato alla luce un antico cunicolo sotterraneo (Fig. 13). Si tratta di una galleria di epoca non precisabile che corre internamente e parallelamente al muro di controscarpa del fossato (quest'ultimo datato tra la fine del XV e la prima metà del XVI secolo); esso probabilmente serviva per munire l'abitato di Bracciano di una cinta di difesa.
